NGUYÊN NHÂN HƯ HỎNG Ở MỐI LIÊN KẾT KẾT CẤU THÉP

HÀNH LANG BẰNG TẢI SỤP ĐỔ DO TÍNH TOÁN ĐƯỜNG HÀN SAI

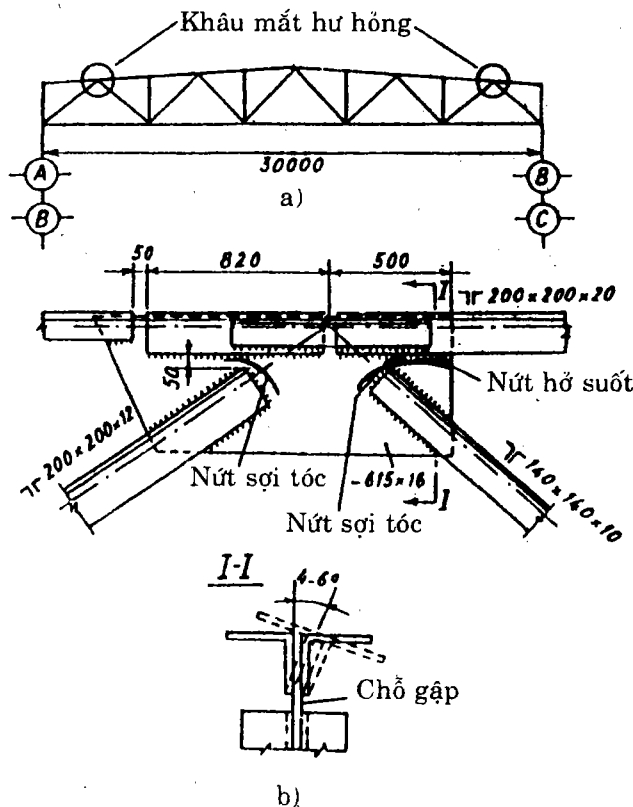
• Năm 1965 tại một công trình công nghiệp khác có khẩu độ 30m, bước cột 12m, sau khi lắp các tấm mái bê tông cốt thép và chèn vữa các khe nối mái được vài ba ngày thì phát hiện thấy ở một số dàn mái có vết nứt tại tấm bản mắt đầu tiên trên thanh cánh thượng tính từ gối tựa (hình 99).

Có vết nứt dài tới 480mm chạy ra tận mép tấm, và hở rộng tới 10mm, nó chạy dọc theo đường hàn kiên kết địa thép góc với tấm bản mắt.

Trong 56 dàn mái của hai khẩu độ AB và BC thì 3 dàn ở khẩu độ BC và một dàn ở khẩu độ AB có những vết nứt phá hoại đòn ở các bản mắt đầu tiên trên thanh cánh thượng.

Hình 99 - Sơ đồ dàn mái (a) và khâu mắt dàn (b) bị hư hỏng.

Khi kiểm tra chất lượng thép thì thấy các tấm bản mắt có vết nứt của bốn dàn mái đó làm bằng thép Ct-3 sợi (thép Ct-3 không khử ô-xy); còn các tấm bản mắt ở các dàn khác

Các vết nứt ở bản mắt hình thành khi gia công, vận chuyển và lắp ghép.

- Các ứng suất do hàn rất lớn của các đường hàn liên kết vào bản mắt các thanh xiên, các thanh cánh và các đoạn thép góc nối tập trên cánh thượng đều tập trung trên tấm bản mắt đó.

- Các tấm bản mắt thứ nhất có thể bị oằn gập $4 - 6^\circ$ ở vùng gần đường hàn, khi vận chuyển và lắp ghép.

Khi chuyển sang dùng bước cột 12m, thì kích thước các thanh thép góc lên tới 200×200 , và chiều dày tấm bản mắt lên tới 16-18mm, các vết nứt lại hay xuất hiện trên các tấm bản mắt. Nguyên nhân có thể là giải pháp cấu tạo chưa thỏa đáng, chưa đảm bảo độ cứng cho các khâu mắt trong mặt phẳng dàn, làm cho nó bị oằn gập khi vận chuyển; ngoài ra, khi sử dụng những thép cán có độ dày lớn thì mới thấy xuất hiện các nhược điểm của thép sôi và thép bán tinh.

Vậy đối với các dàn mái nặng chỉ nên dùng thép tinh cho các tấm bản mắt dày trên 12 mm, để tránh bớt khả năng phát sinh ra vết nứt.

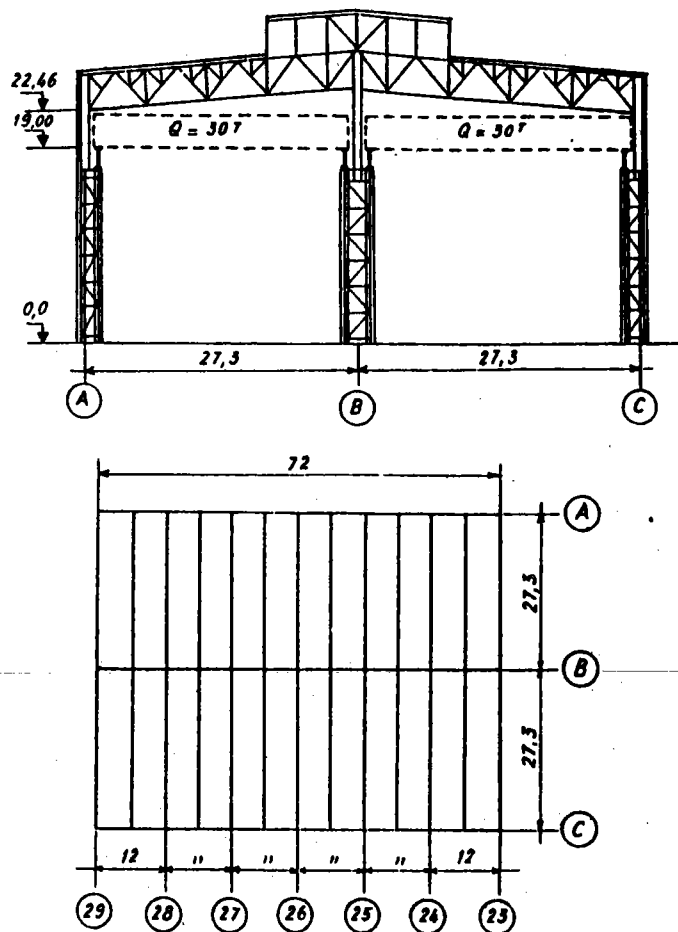
Kết cấu mái của phân xưởng lắp ráp một nhà máy cơ khí bị sụp đổ sau khi công tác xây dựng đã hoàn thành (hình 100). Quan sát khâu gối tựa ở hàng cột giữa của các dàn vì kèo đỡ thì thấy các tấm bản mắt của dàn bị đứt khỏi các tấm bích (hình 101). Các tấm bích cùng với các bu-lông và cả những chỗ có mạch hàn của tấm bích vẫn còn nằm lại tại chỗ trên cột. Theo một vài dấu hiệu người ta biết được rằng kết cấu sụp đổ bắt đầu từ dàn mái ở trục 27 hoặc 28.

Nguyên nhân thứ nhất là chất lượng các đường hàn liên kết bản mắt dàn với tấm bích ở khâu gối tựa trên cùng của hàng cột giữa kém phẩm chất.

Nguyên nhân thứ hai này mới là nguyên nhân chính : theo thiết kế thì các dàn thép phải làm việc như một dàn liên tục khi chịu tải trọng nhất thời là tải trọng gió và tải trọng tuyết; và làm việc như một dàn không liên tục khi chịu tĩnh tải.

Như vậy thì thanh cách hạ của dàn mái ở hàng cột giữa chỉ được hàn liền vào cột sau khi dàn đã chịu toàn bộ tĩnh tải. Nhưng vì không có chỉ dẫn rõ ràng và không có kiểm tra kỹ thuật của cơ quan thiết kế nên dàn được cố định cứng và cột ngay trong khi lắp ghép. Do đó khi xảy ra sự cố thì dàn làm việc như dầm liên tục đối với mọi tải trọng (trừ trọng lượng bản thân) và ứng lực trong khâu gối tựa trên cùng lớn hơn trị số thiết kế. Tính toán kiểm tra lại cho biết rằng ứng suất trong các đường hàn ở khâu gối tựa của dàn, lên tới 4300 kg/cm^2 ; với ứng suất lớn như vậy thì dù chất lượng hàn có tốt đi nữa vẫn xảy ra sự cố.

Hình 100 - Mặt cắt và mặt bằng phân xưởng lắp ráp nhà máy cơ khí, nơi xảy ra sự cố.

Từ các sự cố trên đúc rút ra kinh nghiệm là cần theo dõi và kiểm tra thật chu đáo các khâu liên kết quan trọng nhất giữa các kết cấu với nhau. Trong các bản vẽ thiết kế cần phải lưu ý người gia công và người thi công cách thức lắp đặt và cố định các mối liên kết lắp ghép theo sơ đồ tính toán kết cấu khi chịu các tải trọng khác nhau.

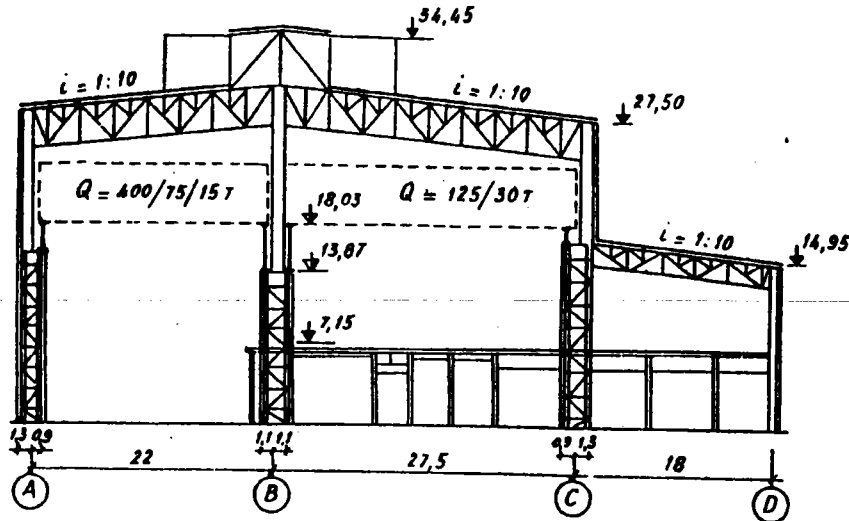
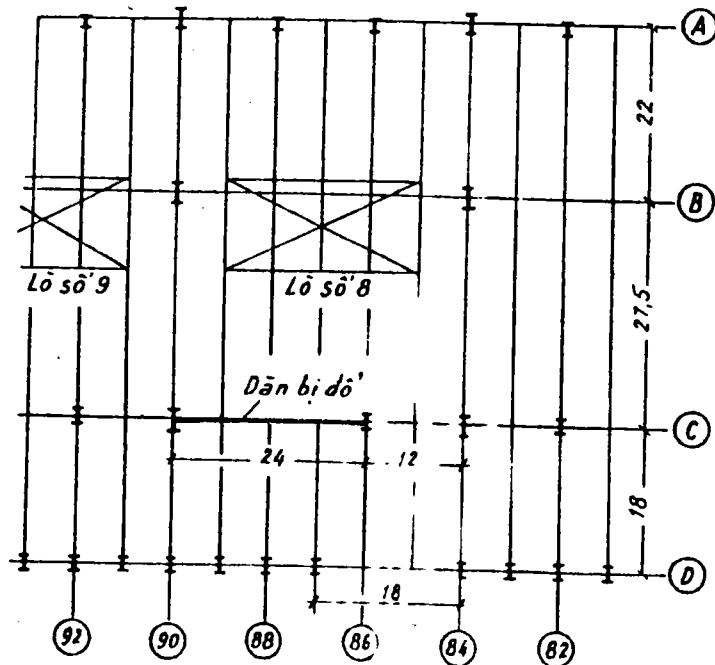
Phân xưởng gồm ba gian khẩu độ (hình 102a), các kết cấu thép đều liên kết bằng hàn, trừ dầm cầu trục liên kết bằng đinh tán. Diện tích phần nhà bị đổ và bị hư hại là 2430m². Kết cấu mái bị đổ trên cả ba khẩu độ. Quan sát công trình đổ có thể phán đoán dễ dàng trình tự sụp đổ kết cấu. Trước tiên sụp đổ dàn đỡ vì kèo có khẩu độ 24m, ở hàng cột C, giữa các trục 86-90 (hình 102b). Theo thiết kế thì dàn này phải tựa vào cột thép qua các

Hình 102 - Mặt cắt và mặt bằng phân xưởng máy-tanh nhà máy luyện kim, nơi xảy ra sự cố.

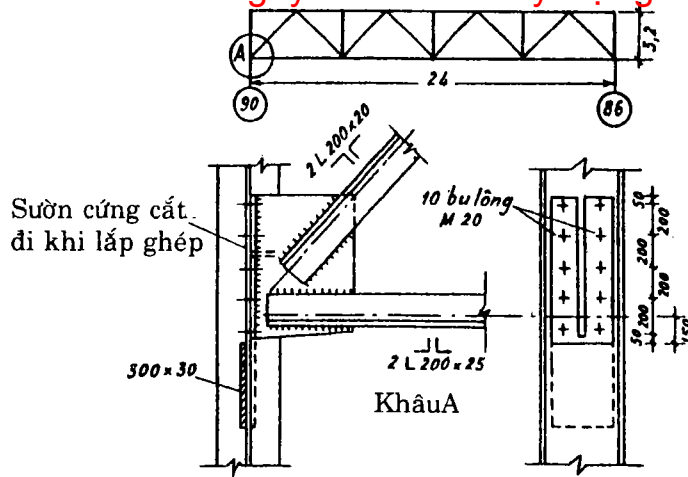
mẫu tựa làm bằng thép tấm, có kích thước 30x300mm, hàn vào cột từ khi gia công. Ngoài ra các khâu gối tựa của dàn còn được cố định vào cột bằng 10 bu-lông thô, đường kính 20mm, bắt qua các lỗ đường kính 21,5mm (hình 103). Nhưng thực tế thì mẫu tựa trên cột ở trục 90 lại không có, và dàn chỉ được giữ bằng 10 bu-lông. Sau khi xảy ra sự cố dàn đỡ vì kèo một đầu rơi xuống đất (ở trục 90) còn một đầu (ở trục 86) vẫn dính vào cột, ở đó có mẫu tựa. Toàn thể các bu-lông bị cắt hoặc bị đứt đứt. Sau khi dàn đỡ vì kèo đó sụp đổ thì dàn mái gian lò và dàn mái gian xỉ giữa các trục 86-90 cũng đổ, kéo theo cả dàn mái gian đúc trong khoảng giữa các trục 86-90. Các dàn đỡ vì kèo trong hàng cột B và D bị biến dạng nhiều nhưng không sụp đổ. Khi xảy ra sự cố cầu trục không làm việc ở gian lò, chỉ có cầu trục giót đang di chuyển tới lò với thùng không.

Hình 103 - Khâu gối tựa dàn đỡ vì kèo súp đổ, tại cột ở trục 90.

Lực mà dàn đỡ vì kèo truyền lên hàng cột C vào lúc sự cố là 75 tấn-lực (theo thiết kế thì lực đó là 112 tấn-lực). Cường độ thiết kế của 10 bu-lông liên kết dàn đỡ vì kèo vào cột là 41 tấn-lực nhưng cường độ nhất thời của các bu-lông là 76 tấn-lực.

Điều tra thêm về nguyên nhân sự cố người ta đi đến kết luận là : các bu-lông ở gối tựa dưới của khâu liên kết dàn đỡ vì kèo ở trục 90 bị cắt đứt do vì cột không có mấu tựa như thiết kế quy định. Hai cột hàng C nằm giữa các trục 86 và 90 đều đánh dấu bằng một ký hiệu, nhưng khi đặt vào vị trí thì chúng lại đứng đối nhau như soi gương. Khi lắp ghép dàn đỡ vì kèo người ta thường không chú ý là thiếu một mấu tựa tại một cột ở trục 90, và cũng không nhận thấy là nó đã được hàn vào phía bên kia của cột. Ngoài ra khi đặt dàn vào vị trí thiết kế của nó trên cột ở trục 90 lại đem cắt miếng sườn cứng đi, vì nó cản trở thi công.

Sai sót chính là do nhà máy gia công kết cấu thép, nhưng không ai phát hiện ra, kể cả cán bộ thi công lẫn người tiếp nhận kết cấu.

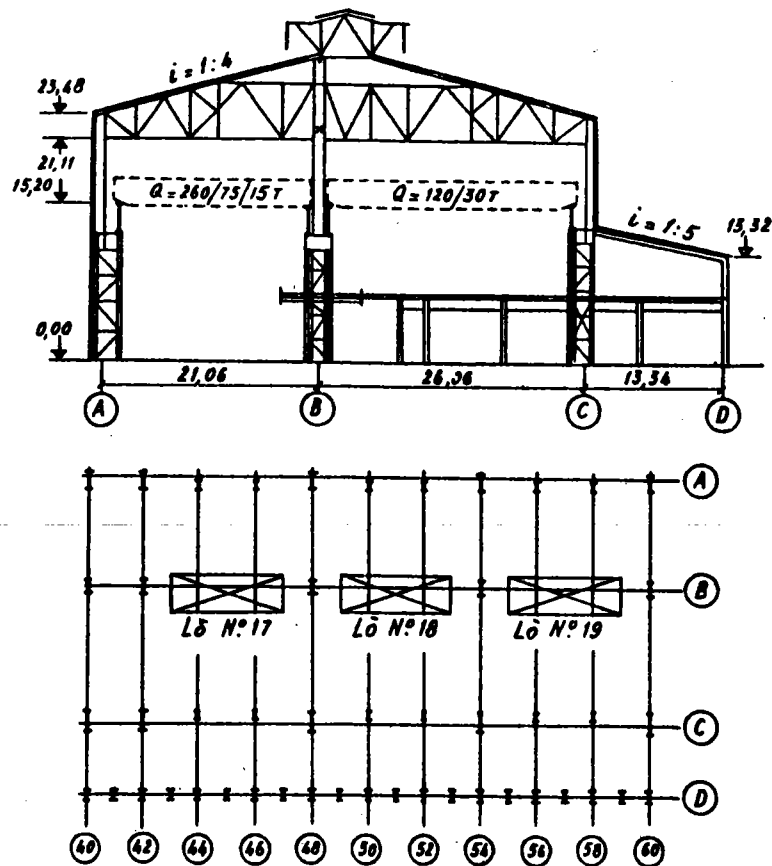
- Một sự cố khác gần giống như trên xảy ra đối với kết cấu mái của phân xưởng Mác-tanh một nhà máy luyện kim khác. Công trình này xây dựng vào năm 1953-1954 (hình 104) và sụp đổ vào năm 1967. Sau khi xảy ra sự cố các dàn mái, dàn đỡ vì kèo bị biến dạng, nhưng các thanh không bị đứt, dàn đỡ vì kèo giữa trục 42-48 bị biến dạng nhiều nhất. Đầu các cột hàng B giữa các trục 48 và 54 bị đổ nghiêng về phía trục 42. Cột ở trục 42 này liên kết bằng các giằng đứng chạy dọc nên vẫn đứng nguyên ở tư thế thẳng đứng.

Cùng với kết cấu mái bị đổ trên mặt đất còn thấy một lượng bụi khá lớn, tích đọng trên mái. Lớp bụi này bết dày tới 30cm. Tải trọng của bụi trên dàn đỡ vì kèo bị đổ là 3,5 - 5 tấn trên một mét dài.

Hình 104 - Mặt cắt và mặt bằng phân xưởng Mác - tanh, ở nơi xảy ra sự cố.

Như vậy tính toán kiểm tra khẳng định là công trình sụp đổ do hai nguyên nhân kết hợp: dàn bị quá tải vì bụi trên mái, do sơ xuất của cán bộ thi công và cán bộ nghiệm thu công trình không cho hàn liên kết các thanh cánh thượng của dàn ngay sau khi lắp ghép xong hai dàn lân cận nhau.

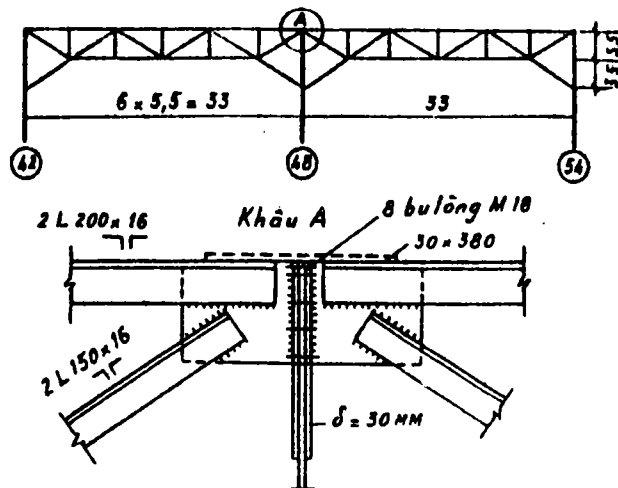
Theo thiết kế thì các dàn đỡ vì kèo giữa các trục 42-48-54-60 hàng cột B phải là loại dàn liên tục ba khâu độ. Trên bản vẽ các khâu gối tựa ở các trục 48 và 54 có trình bày các tấm liên kết, tiết diện 380x20mm, hàn bằng các đường hàn sườn lên mặt trên thanh cánh thượng (hình 105).

Nhưng thực tế thì không có những tấm liên kết này, vì khi lắp ghép kết cấu không chờ đến. Dàn đỡ vì kèo tựa bằng các tấm bích dày 30 mm lên các mấu tựa hàn sẵn ở tường cột thép. Hai dàn đỡ vì kèo lân cận liên kết với nhau bằng 8 bulông #18mm xuyên qua các tấm bích. Quan sát lại kết cấu sau khi mái sụp đổ thì thấy các tấm bích ở khâu gối tựa của dàn đỡ vì kèo bị biến dạng lớn, và chỉ còn một vài bulông hư hỏng ở lại lỗ. Kiểm nghiệm

Hình 105 - Khâu gối tựa dàn đỡ vì kèo ở hàng B, trục 48.

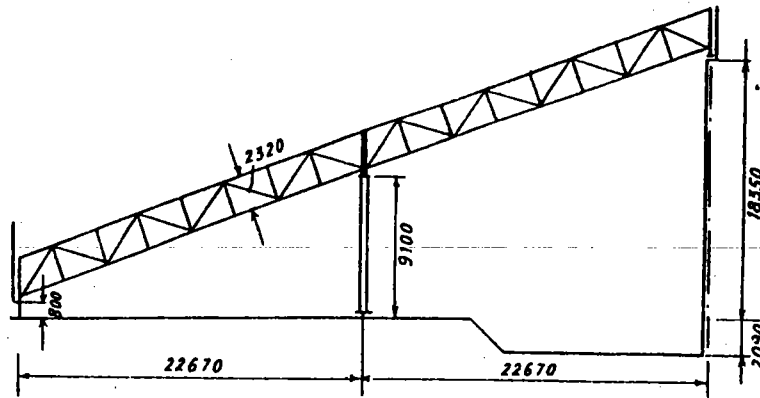
Hành lang này gồm hai nhịp, nối liền nhà máy nghiền và làm giàu quặng sang xi-lô chứa quặng đã nghiền nhỏ. Kết cấu hành lang là những dàn thép không liên tục (hình 106), tường làm bằng những tấm phi-brô xi-măng, mái và sàn làm bằng các tấm bê tông cốt thép đúc sẵn. Gối tựa hành lang là một khung thép phẳng, khoảng cách giữa hai cột gối tựa là 2,75m. Những dàn thép trong một nhịp đặt cách nhau 6m. Tải trọng từ những dàn đó truyền xuống gối tựa qua những thanh chống xiên ở phần đầu gối tựa.

Quan sát các kết cấu sụp đổ thì thấy như sau : đầu các dàn hành lang tỳ lên gối tựa giữa đều rơi xuống đất, chỉ còn một đầu dàn nằm lại trên gối tựa ngoài, còn đầu kia cũng

tuột khỏi gối tựa và rơi xuống chân tường nhà. Gối tựa thép chính giữa còn đứng tại chỗ, chỉ hơi lệch khỏi đường thẳng đứng một chút. Riêng phần đầu gối tựa đó biến dạng nhiều: một nhánh của thanh chống xiên bị nhổ đứt khỏi bản mắt dàn theo đường hàn, còn nhánh kia và thanh chống xiên thứ hai bị biến dạng nghiêm trọng. Các nhánh đều bị dẹt đứt theo đường hàn. Thanh ngang trên bị cong, thanh ngang dưới (chịu nén) bị oằn vênh khỏi mặt phẳng gối tựa.

Hình 106 - Hành lang băng chuyền bằng thép.

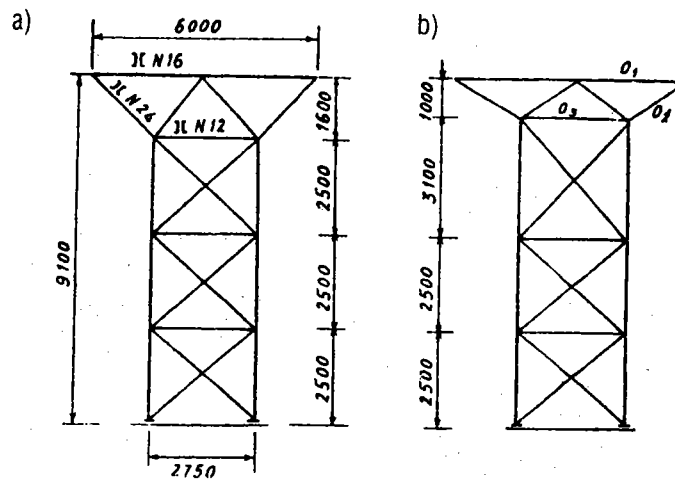
a) Bản vẽ thiết kế. b) Bản vẽ gia công.

Kiểm tra lại thì thấy những sai phạm nghiêm trọng như sau: bản vẽ ghi chú kích thước không rõ rệt, chiều cao phần đầu gối tựa giữa đáng lẽ là 1600mm, lại coi nhầm là 1000mm. Sai sót này có thể phát hiện ra ngay, nhưng vì tinh thần vô trách nhiệm của người gia công nên vẫn để nguyên (hình 107).

Hình 107 - Gối tựa giữa của hành lang băng chuyền.

Tính toán kiểm tra lại các thanh ở phần đầu gối tựa theo tải trọng vào lúc xảy ra sự cố thì thấy ứng suất ở thanh ngang trên cùng O_1 là $+2530 \text{ kG/cm}^2$, ở thanh chống xiên O_2 là -2240 kG/cm^2 và ở thanh ngang dưới O_3 là -4080 kG/cm^2 . Ứng suất trong các thanh chịu nén xác định theo công thức $\sigma = \frac{S}{\varphi F}$ (φ hệ số uốn dọc).

Chỗ yếu nhất trong bản vẽ gia công gối tựa thép là khâu liên kết các nhánh riêng biệt của thanh chống xiên vào các bản mắt. Mỗi nhánh chống xiên cố định bằng hai đường hàn sườn, mỗi đường hàn dài 200mm, cao 8mm. Những đường hàn này tính toán để chịu lực trong thanh chống là 62 tấn-lực, khả năng chịu lực của các đường hàn này là 67 tấn-lực. Theo sơ đồ tính toán thực tế và tải trọng thực tế thì ứng lực này là 107,8 tấn- lực, nghĩa là lớn hơn ứng lực thiết kế gấp 1,74 lần, không kể đến những hư hỏng khác trong đường hàn.

Sự cố bắt đầu từ khi một đường hàn của một nhánh trong thanh chống xiên bị phá hoại, vì những người có mặt ở đó hôm trước ngày xảy ra sự cố có nghe thấy tiếng kêu "rắc" rất lớn. Đường hàn thứ hai bị phá hoại vào lúc xảy ra sự cố, và một nhánh thanh chống xiên tách rời khỏi bản mắt của khâu liên kết trên. Nhánh còn lại bị quá tải vì ứng lực tăng lên nên mất ổn định và mất khả năng đỡ dàn khẩu độ.

Những số liệu trên khẳng định rằng nguyên nhân sự cố không phải là thanh chống ngang dưới mất ổn định chung, mà là do các đường hàn của thanh chống xiên ở khâu liên kết bị đứt.
