NHỮNG BÀI HỌC KINH NGHIỆM RÚT TỪ CÁC SỰ CỐ KẾT CẤU GẠCH

NHÀ ĐỒ DO MÁC GẠCH, MÁC VỮA THẤP HƠN MÁC THIẾT KẾ

NHÀ ĐỒ DO NHIỀU NGUYÊN NHÂN KẾT HỢP

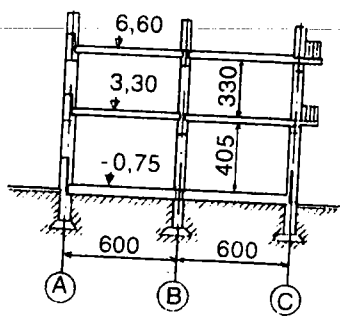
Hình 174. Mặt cắt ngôi nhà gạch có bức tường trong chạy dọc ở tầng trệt suy yếu.

Nhà sụp đổ bắt đầu từ lúc bức tường dọc trong bị phá hoại, làm đổ một đoạn nhà dài 25m suốt chiều cao các tầng ; riêng lồng cầu thang trong đoạn nhà đổ thì còn đứng nguyên.

Kiểm tra lại cường độ gạch xây thì thấy gạch chỉ đạt mác 50; độ kháng uốn trung bình là $12,3\text{kG/cm}^2$ mà đáng lẽ phải là 16kG/cm^2 quy định cho những gạch mác 50.

Tính toán kiểm tra lại thì thấy rằng : cường độ chịu lực của bức tường trong chạy dọc giữa các ô cửa làm bằng gạch mác 50 và vữa mác 25, nhỏ hơn cường độ thiết kế 71%.

Cường độ khối gạch xây dưới gối tựa của thanh lanh-tô gần bức tường tầng trệt, chịu tải lớn nhất lại thua tải trọng thiết kế tác dụng lên gối tựa đó là 44%.

Trong ngày xảy ra sự cố người ta cũng đã phát hiện thấy ở bức tường xung yếu có những vết nứt thẳng đứng, điều này chứng tỏ bức tường đó bắt đầu bị phá hoại.

Vậy nguyên nhân sự cố là do bức tường trong chạy dọc bị phá hoại vì đã dùng gạch mác 50 và vữa mác 25 thay thế cho gạch mác 100 và vữa mác 50. Tính toán kiểm tra thấy rằng nếu sử dụng những vật liệu theo mác thiết kế thì không xảy ra sự cố được.

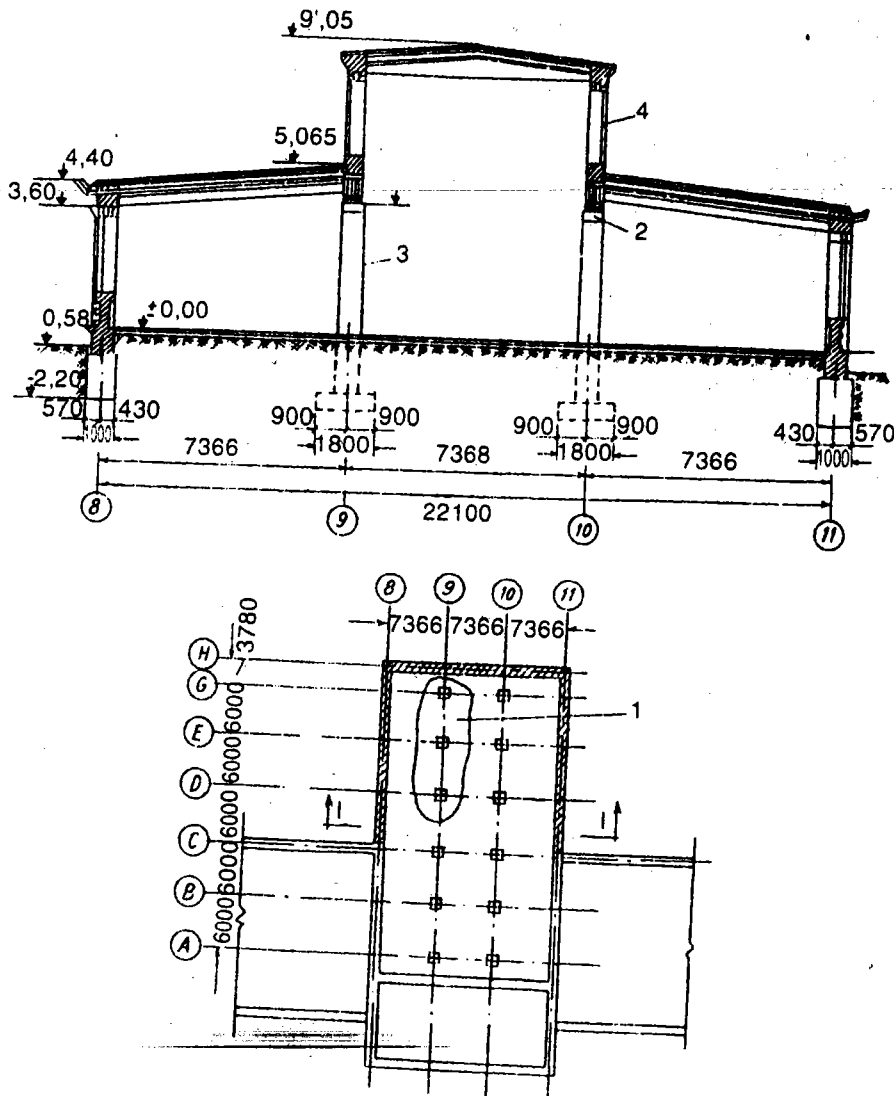
Khi xảy ra sự cố thì trên mái hãy còn một chồng ván xẻ khoảng 6 m^3 , bẩy tấm mái bê tông và hai thùng gạch; số vật liệu này đặt trên mái ở khẩu độ biên giữa các trục 8 - 9 và C - H, làm cho tải trọng ở hàng cột 9 tăng lên nhiều.

Sự cố xảy ra bắt đầu từ lúc ba cột gạch ở trục D, E, G và trục 9 bị phá hoại, làm các dầm dọc, tường và mái đổ theo. Diện tích mái bị đổ chiếm tới 300 m^2 . Nguyên nhân sự cố là cột gạch xây ở chỗ tựa của dầm dọc bị nén bẹp vỡ vì khả năng chịu lực quá yếu với những lý do như sau :

Hình 175 - Mặt bằng và mặt cắt ngôi nhà.

- 1 - Nơi sụp đổ; 2 - Tấm gối tựa bê tông cốt thép; 3 - Cột bị phá hoại;
4 - Tường gạch xây trên dầm dọc bê tông cốt thép đúc tại chỗ.

- Mác gạch xây 50 thấp hơn so với mác gạch thiết kế 100. Gạch mác 100 xây bằng vữa mác 50 thì $R = 30 \text{ kG/cm}^2$; nhưng với gạch mác 75 thì $R = 25 \text{ kG/cm}^2$, và với gạch mác 50 thì $R = 20 \text{ kG/cm}^2$. Như vậy khả năng chịu nén của tường giảm đi 20 - 30%.

- Thiết kế quy định đặt thêm lưới cốt thép 6 mm với lưới ô $5 \times 5 \text{ cm}$, ở các mạch vữa ngang, cách nhau 15 cm theo chiều cao (lượng cốt thép khoảng 0,75%) thì khi thi công lại không đặt; do đó khả năng chịu lực của cột giảm đi hai lần (với gạch mác 100, vữa mác 50 thì $R = 30 \text{ kG/cm}^2$; nếu có thêm cốt thép thì $R = 30 + \frac{2 \times 75 \times 1900}{10} = 58,5 \text{ kG/cm}^2$, theo công thức 10 quy phạm Liên-xô Huty 120 - 55). Do trong cột gạch không đặt cốt thép và mác gạch chỉ là 50 - 75 nên khả năng chịu lực của cột giảm xuống 2,3 - 2,8 lần so với thiết kế.

- Diện tích mặt tựa của dầm dọc lên cột bị thu hẹp; diện tích cột là $64 \times 64 = 4096 \text{ cm}^2$, mà diện tích gối tựa là $64 \times 8 = 512 \text{ cm}^2$, nghĩa là bằng 12,5% diện tích cột, do đó ứng suất trong khối gạch xây lớn hơn rất nhiều.

- Lực từ cột truyền lệch tâm xuống móng; khi dỡ móng thì phát hiện thấy hai cột ở chỗ cắt nhau của các đường trục 9 và D, 9 và G bị lệch khỏi đường trục số 9 tới 16 - 17 cm về hai phía khác nhau. Sự truyền lực lệch tâm như vậy thường làm cho đế móng bị quay lệch ít nhiều và làm xuất hiện thêm các ứng lực trong cột nhà.

Các sai sót trên kết hợp lại dẫn đến sự cố.

Biện pháp phục hồi công trình như sau : những cột gạch bị đổ được thay thế bằng những cột bê tông cốt thép đổ tại chỗ, tiết diện $40 \times 40 \text{ cm}$. Những cột gạch còn lại được gia cường bằng võ đai thép, làm bằng các thép góc $75 \times 75 \times 8 \text{ mm}$, ốp vào bốn góc cột, và hàn liên kết với nhau bằng các thanh thép bet. Kết cấu mái phục hồi giống như cũ.
