## NHỮNG HƯ HỎNG ĐẶC BIỆT

### HƯ HỎNG DO GIÓ BÃO

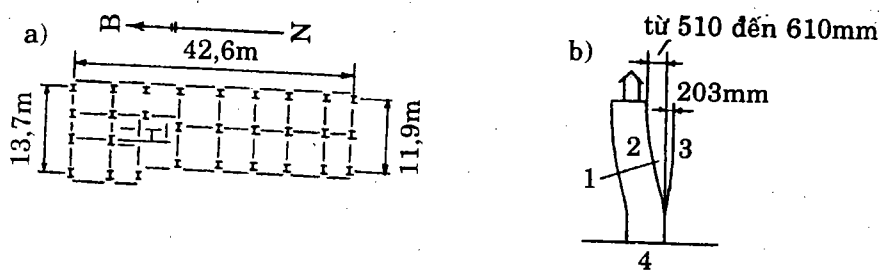
- Ngôi nhà May-e Cai-de (hình 90) bị hư hỏng nặng nhất : Tường phía Nam nghiêng về phía Tây 60 cm, tường phía Bắc nghiêng về phía Đông 20 cm. Ngôi nhà này cao 17 tầng, từ tầng một đến tầng thứ tư, thứ năm thì nhà vẫn thẳng đứng; từ tầng thứ năm đến tầng thứ mười ba thì nhà bị biến dạng nghiêm trọng; từ tầng nhà thứ mười ba trở lên thì nhà lại thẳng đứng. Trước tiên tường gạch mặt chính nhà bị đẩy phình ra, sau do tường và khung thép nhà không có giằng nên các kết cấu khung nhà cũng bị biến dạng.

Hình 90 - Ngôi nhà 17 tầng bị biến dạng do bão.

Không có cách nào phục hồi lại ngôi nhà được, cho nên phải tháo dỡ chín tầng phía trên đi, nhà chỉ còn lại bảy tầng. Sau khi tháo dỡ các tầng trên, độ biến dạng của khung nhà còn lại là 9 cm, các cột mặt chính nhà vẫn còn hơi cong.

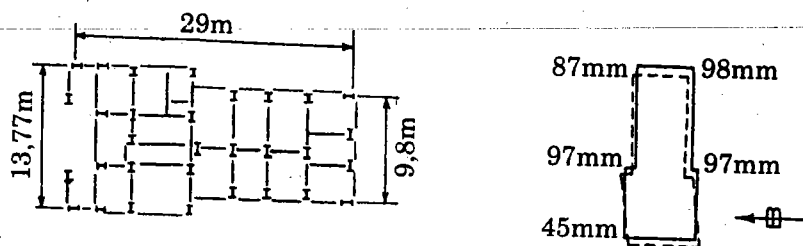
• Ngôi nhà thứ hai, Rin-ty-bốt cao 14 tầng, cấu tạo giống ngôi nhà thứ nhất (hình 91); khung nhà bị biến dạng nhiều nên các tường gạch đều rạn nứt cả. Nhưng do tường khá vững chắc nên ứng suất trong kết cấu khung không lớn quá giới hạn chảy, như đã xảy ra ở ngôi nhà trên. Biến dạng của khung nhà trình bày trong hình 91.

Hình 91 - Ngôi nhà 14 tầng bị biến dạng do bão.

Biện pháp sửa chữa nhà này là đặt thêm một số giằng phụ và sửa lại nhà mà không tháo dỡ các tầng bên trên : Một vài cột hàng ngoài được gia cường bằng vỏ áo bê tông cốt thép. Nhà được thiết kế sửa chữa để chịu tải trọng gió là 100 kG/m<sup>2</sup> theo quy phạm xây dựng của vùng Mai-a-mi.

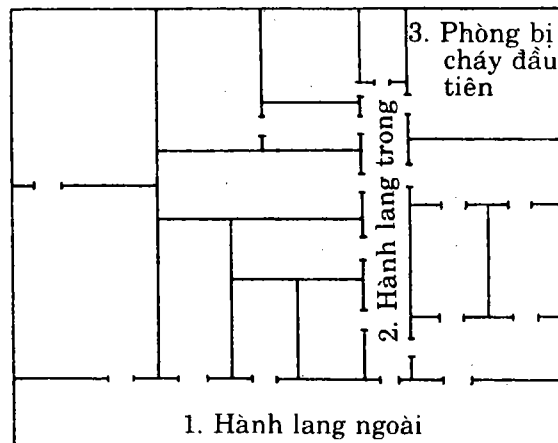
• Nhà máy ướp lạnh Hà-nội làm bằng bê tông cốt thép, khi xây dựng đã xong và công tác cách âm, cách nhiệt cũng gần hoàn thành thì xảy ra hỏa hoạn (tháng 3-1969). Công trình này gồm nhiều phòng kín (hình 92), mỗi phòng chỉ có một cửa nhỏ ăn thông ra hành lang bên trong. Tường, trần, sàn đều được cách âm bằng giấy dầu và cách nhiệt bằng chất sty-rô-po xốp nhẹ. Lớp giấy dầu và sty-rô-po dán vào tường bằng nhựa bi.tum nguội, tức nhựa pha xăng ở nhiệt độ 40°C. Khí xăng bốc hơi trong phòng, không thoát ra bên ngoài được, nên môi trường không khí trong nhà chứa đựng nhiều phân tử khí dễ cháy.

Hình 92 - Mặt bằng nhà máy ướp lạnh bị hỏa hoạn.

Một công nhân chỉ mới đánh diêm để hút thuốc trong phòng 3, là nổ ra hỏa hoạn

ngay. Lửa bén rất nhanh sang tất cả các phòng đã có các lớp cách âm và cách nhiệt bằng vật liệu dễ cháy, và thiêu hủy chúng nhanh chóng, chỉ riêng những chỗ đã đúc lớp bê tông cốt thép bảo hộ bên ngoài là không có việc gì.

Hỏa hoạn kéo dài trong vòng 20 phút thì tắt, do đó mà bê tông chưa bị hư hại, chỉ mành bị nứt. Nhưng cũng cần coi đây là một bài học kinh nghiệm để đề phòng những hỏa hoạn khác sau này khi thi công lớp cách âm, cách nhiệt trong những công trình kín.

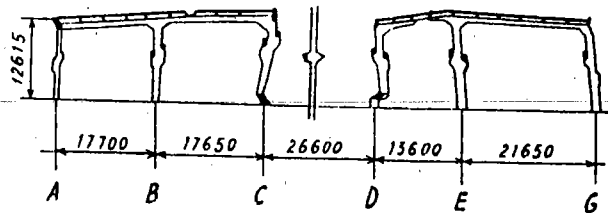
Bọn phát xít trước khi rút lui đã dùng mìn phá hoại hai hàng cột chính giữa của phân xưởng, do đó những kết cấu ở bên cạnh hai hàng cột đó cũng bị hư hại nhiều: khẩu độ dầm với cột bị hư hỏng nặng với những vết nứt lớn ăn từ dưới lên, dọc dầm còn những vết nứt nhỏ, các cột giữa khung nhà bị gãy và chuyển dịch ngang (hình 93).

Hình 93 - Phân xưởng đúc bị phá hoại

Khi phục hồi công trình cần phải nâng cao các cột khung nhà lên sao cho cấu trúc làm việc được bình thường, và cột vẫn đứng trên các móng cũ, đồng thời cũng phải phục hồi độ cứng của các góc khung nhà, nghĩa là phải đưa công trình về vị trí thiết kế cũ theo chiều cao và chiều ngang.

Sau khi nâng cột lên đến cao trình thiết kế thì chêm các đoạn ray ngắn vào khe hở rồi hạ kích để mang đi dùng ở nơi khác. Nối cốt thép chân cột với cốt thép móng cột bằng hàn thêm các đoạn cốt thép nối. Sau đó ghép ván khuôn và đổ bê tông lấp kín chỗ nối. Có thể gia cường chỗ nối cột bằng một vỏ áo bê tông cốt thép nữa bên ngoài.

Gia cường các góc khung nhà bằng đặt thêm các thanh cốt thép uốn vuông góc, một đầu thanh hàn vào cốt thép dầm, còn đầu kia hàn vào cốt thép cột.

Sửa chữa các vết nứt ở giữa dầm bằng làm một vỏ áo bọc chung quanh dầm.

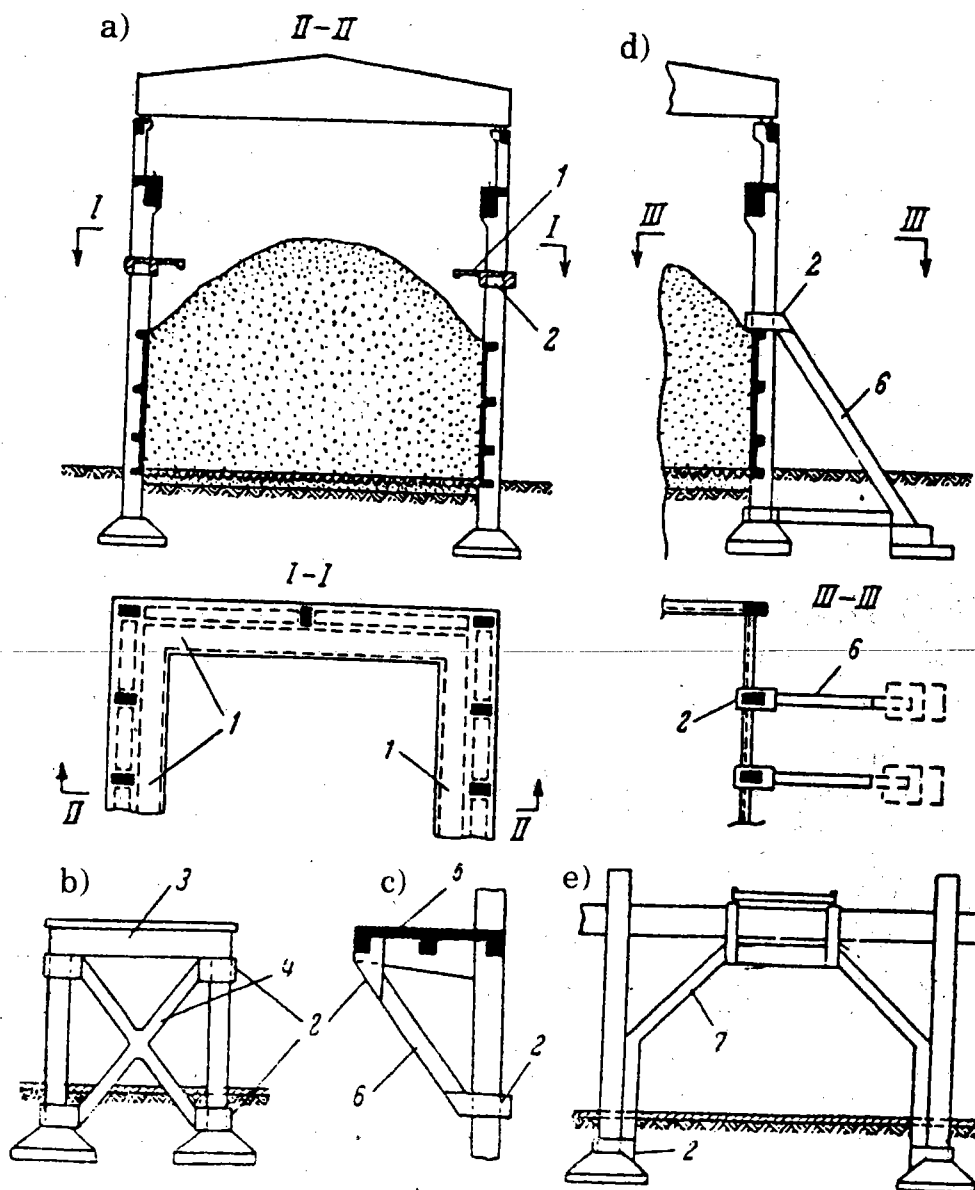
Hình 97 - Tăng cường độ cứng cho kết cấu công trình.

Làm thêm vành cứng ngang như trong hình (a) là để ngăn chặn sự chuyển dịch ngang của các cột cao khi cấu trúc hoạt động. Trường hợp này cũng có thể giải quyết bằng cách làm thêm các thanh chống xiên ra phía ngoài cho cột như hình (d).

Sàn, bệ máy ly tâm trong hình (b) được gia cường bằng những giằng chéo chữ thập để các cột không thể dịch chuyển ngang và tăng độ cứng công trình.

Công-son và dầm được gia cường như trong hình (c) và (e) để chúng không bị uốn võng.

Tóm lại, các kết cấu tăng cường độ cứng phải đặt theo hướng tác dụng của tải trọng động. Để đơn giản tính toán người ta thiết kế các kết cấu này để chịu toàn bộ lực động, không xét đến sự làm việc kết hợp của chúng với kết cấu cũ.
